COMUNE di MALE'

PIANO REGOLATORE GENERALE VARIANTE

A3 - Allegato alla Relazione integrativa MALE'

Integrazione delle motivazioni su varianti edifici storici

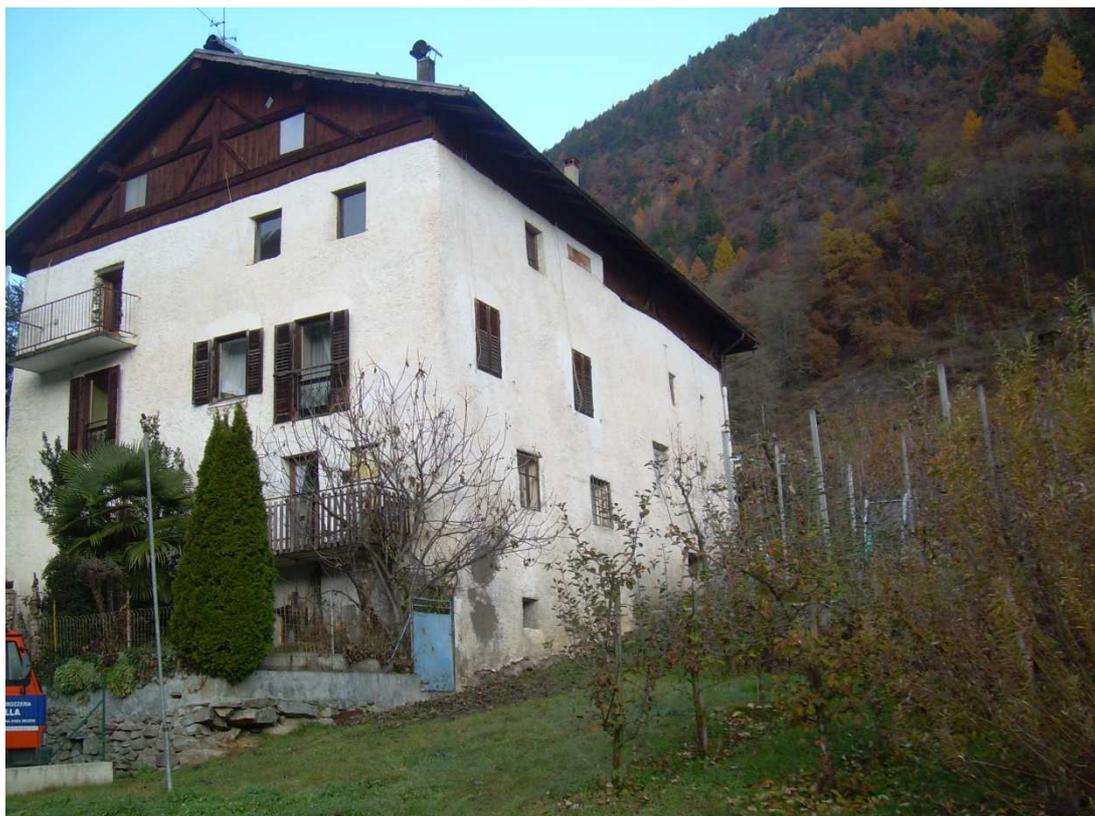
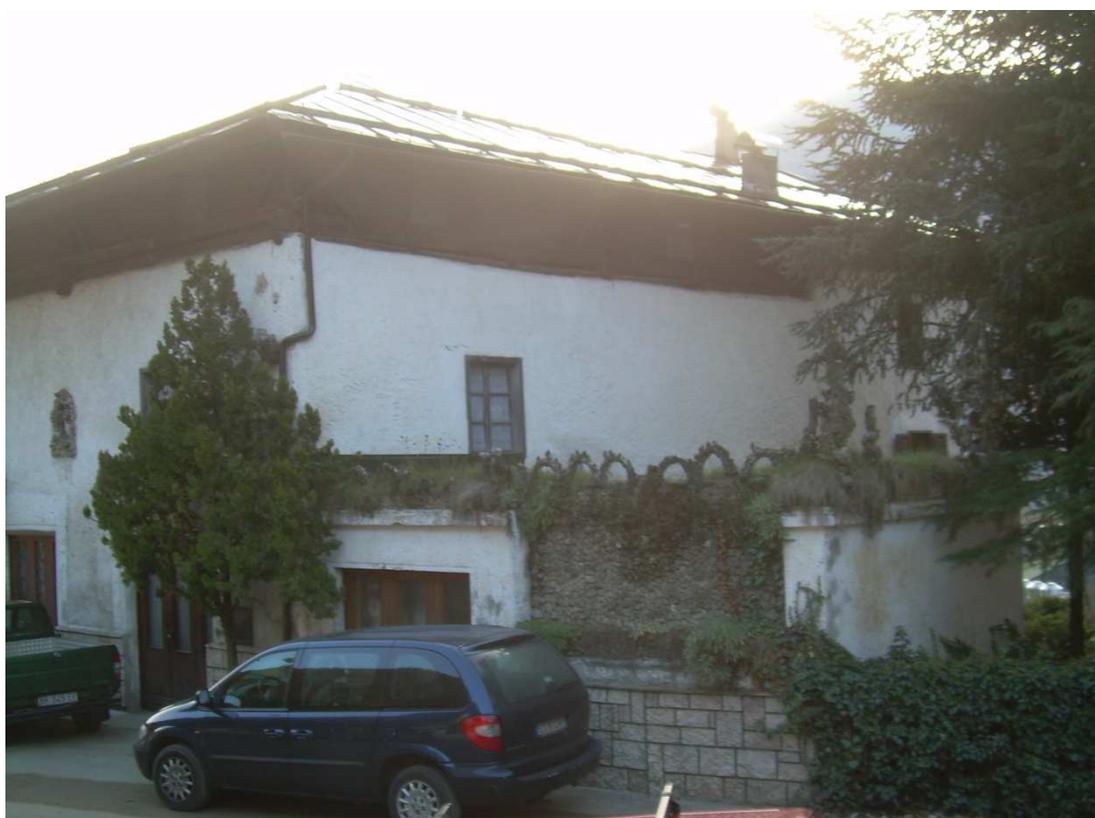
La modifica della p.ed. 41 in C.C. Magras inserita all'interno della cartografia dell'attuale PGTIS di Malè come edificio oggetto di "Risanamento conservativo art. 48 in "Ristrutturazione edilizia art. 49. Tale richiesta è motivata dal fatto che l'edificio è già stato oggetto negli anni di interventi edilizi, con ristrutturazione dell'appartamento, rifacimento dei solai in laterocemento, che hanno in parte ovviato alle carenze costruttive, ma allo stato attuale non sono più rispondenti alle norme costruttive ed alle moderne esigenze abitative.

VISTA p.ed. 41 C.C. MAGRAS

VISTA .p.ed. 41 C.C. MAGRAS

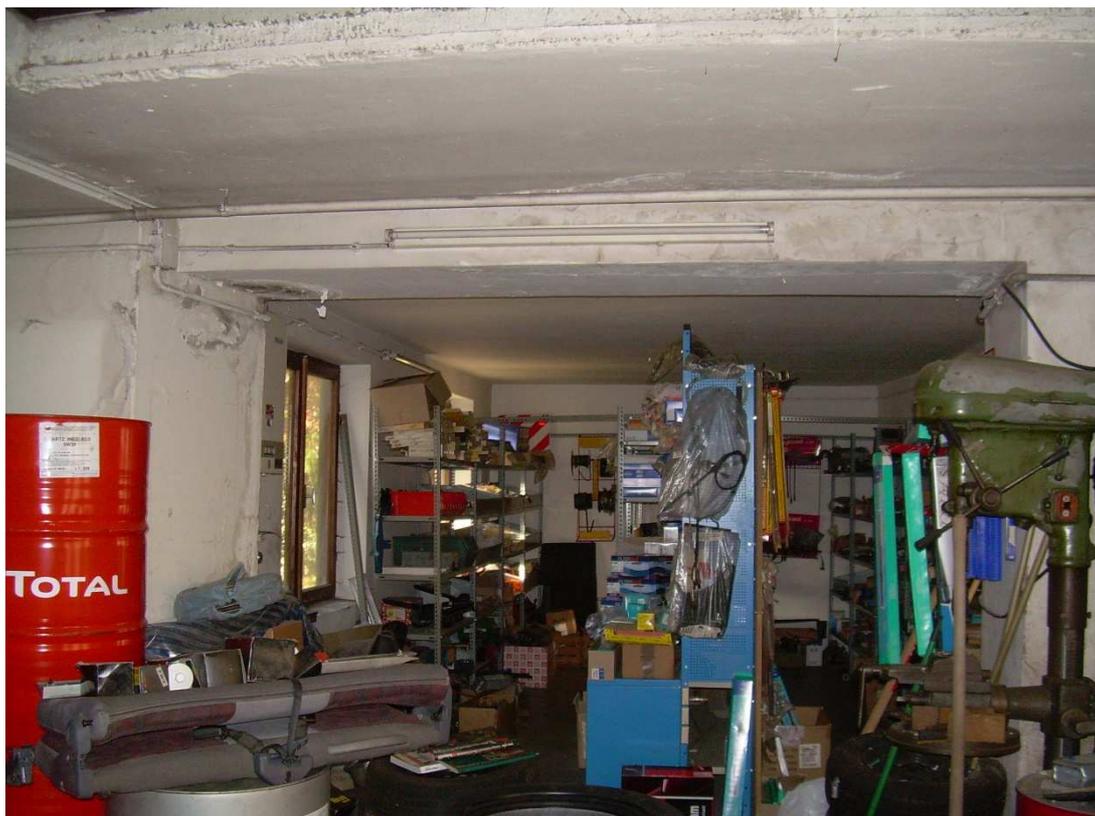
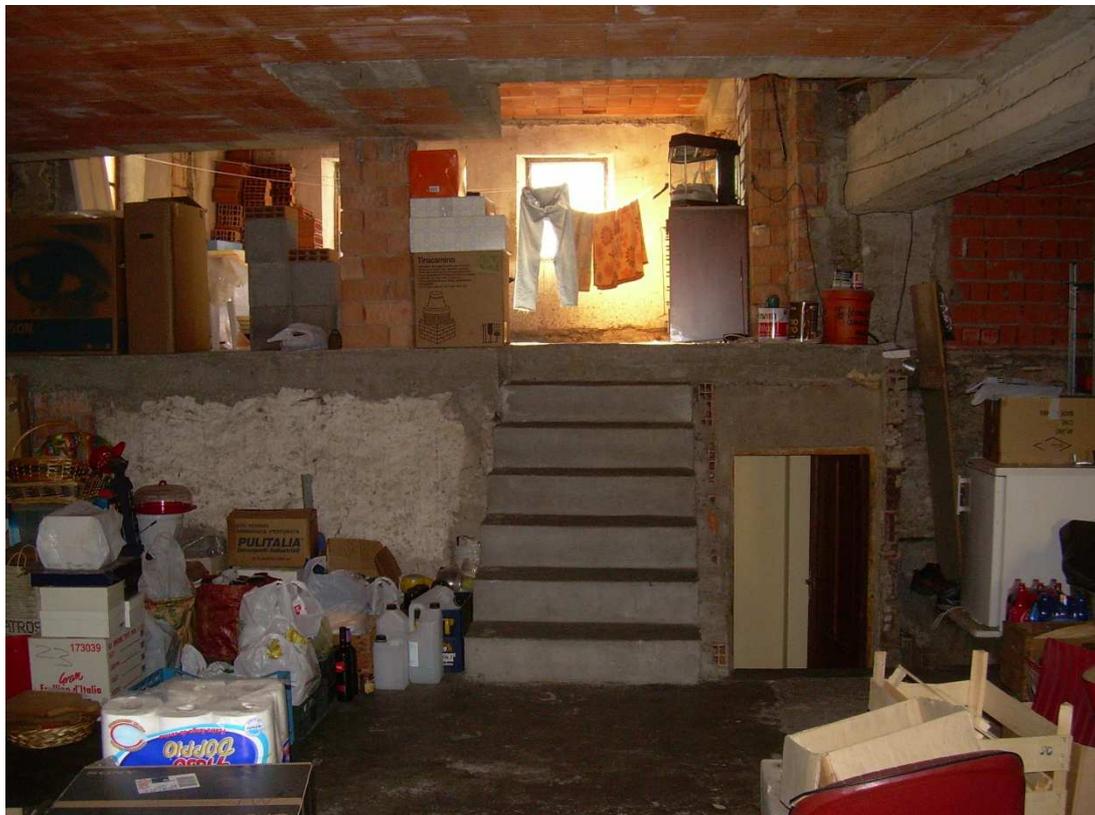
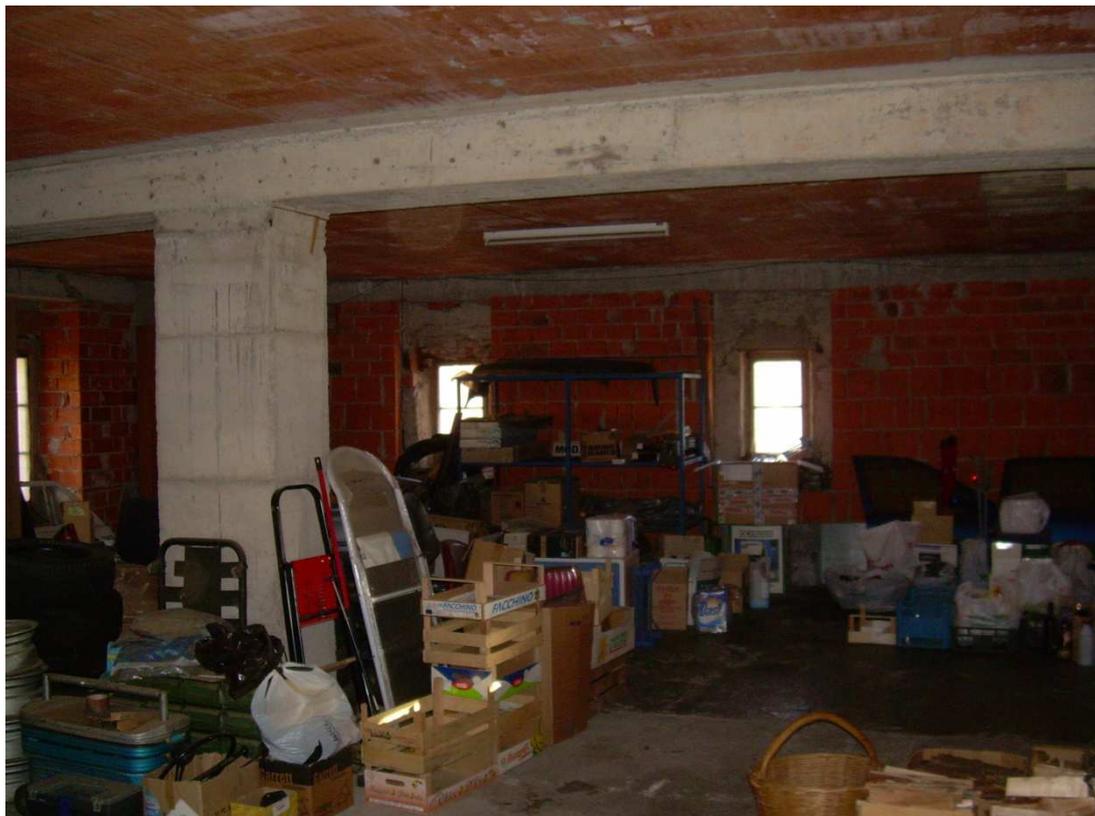
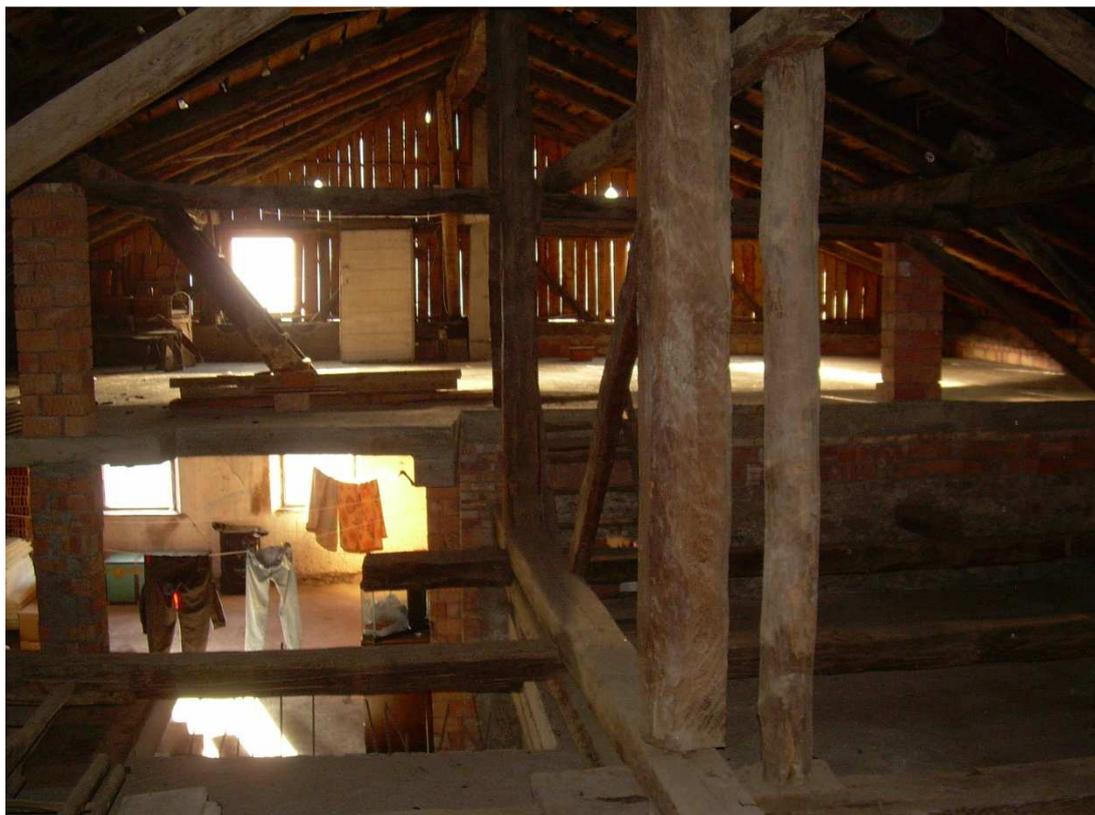
VISTA INTERNA p.ed. 41 C.C. MAGRAS

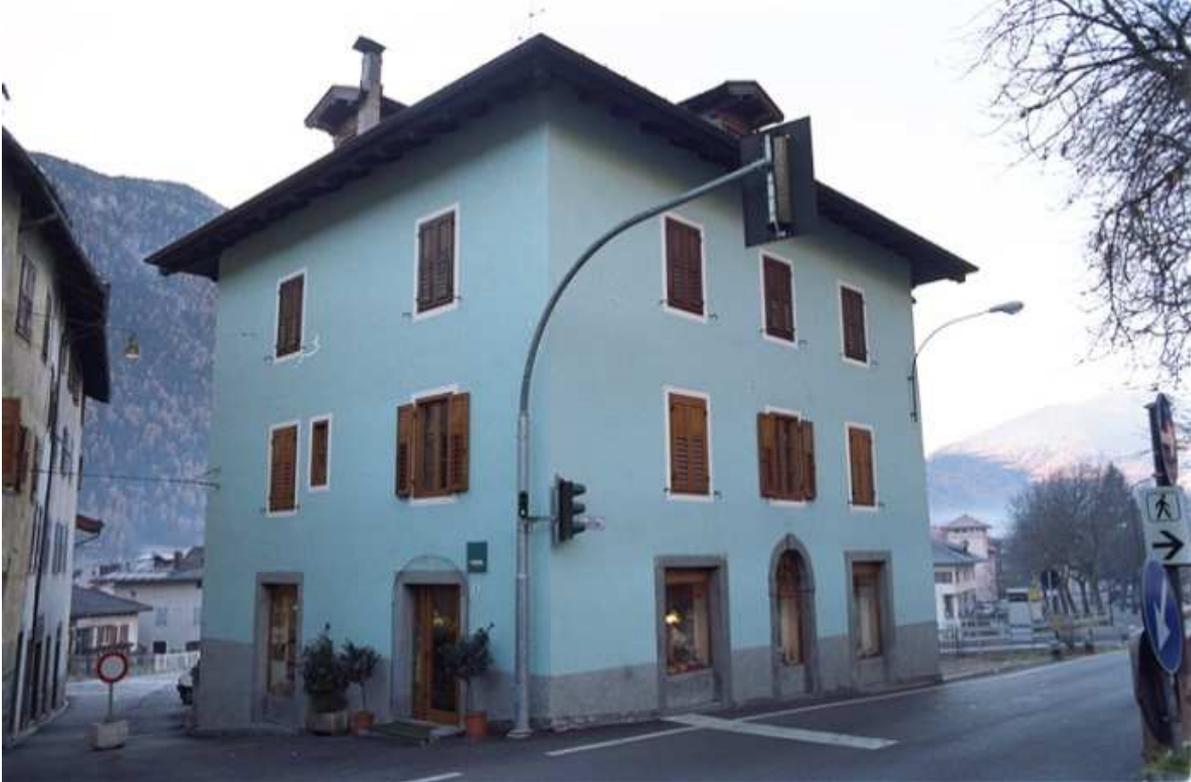
VARIANTE CLASSIFICAZIONE EDIFICIO IN CENTRO ANTICO
p.ed. 172 C.C. Malé - scheda 01-114

L'edificio, del quale si riportano le foto allegate alla scheda di classificazione, è stato oggetto di una profonda ristrutturazione negli anni '90 ed è tuttora abitato come residenza permanente. Nel corso dei lavori, sono a suo tempo stati recuperati e ripristinati i portali in pietra a piano terra, unici elementi caratteristici dell'edificio oggetto di intervento, degni di essere mantenuti e riproposti nella medesima posizione.

In vista di una futura riqualificazione energetica, si chiede la classificazione in R3 "Ristrutturazione", onde poter intervenire con adeguate metodologie.

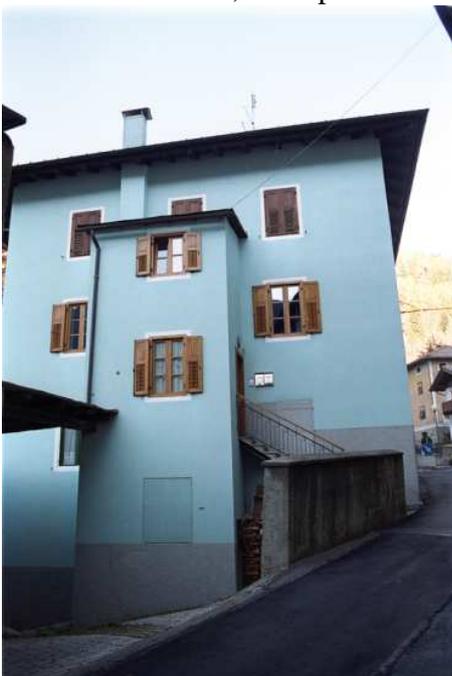
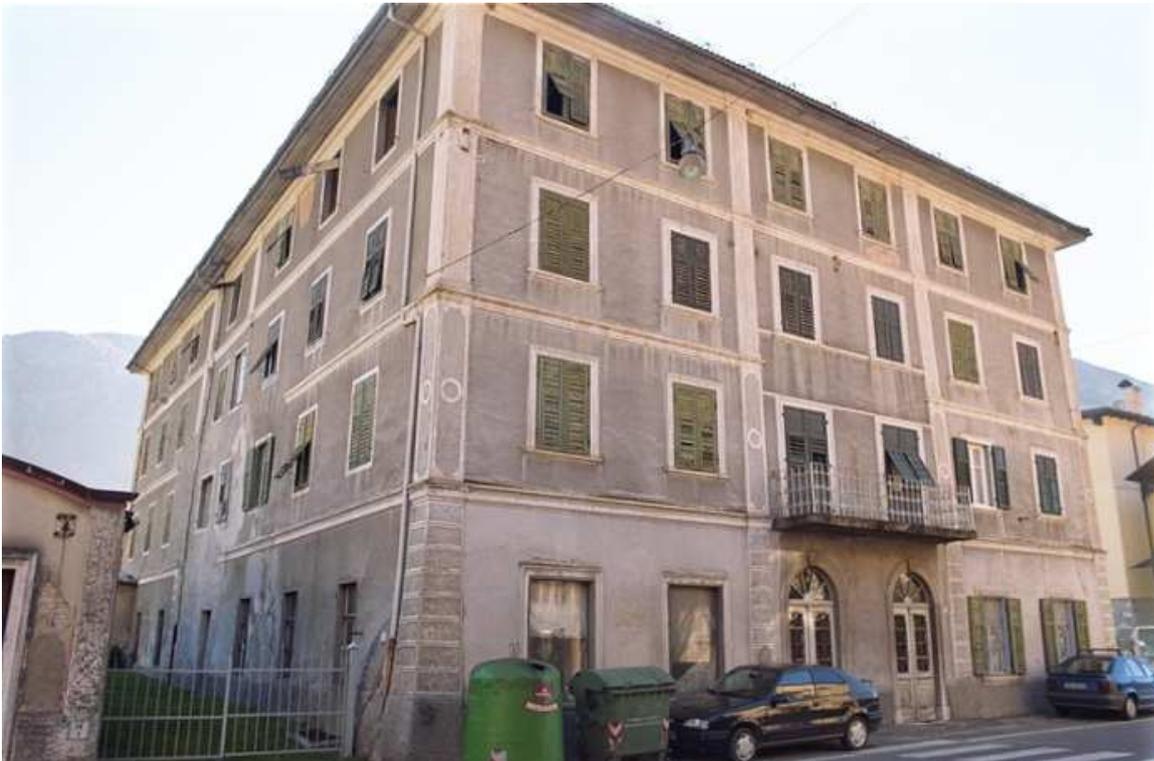
VARIANTE CLASSIFICAZIONE EDIFICIO IN CENTRO ANTICO
p.ed. 30/1 C.C. Malé - scheda 01-16

L'edificio, del quale si riportano le foto allegate alla scheda di classificazione, risale alla seconda metà del 1800. Pur avendo dimensioni notevoli, non risulta essere un fabbricato di tipo nobile, come casa Buffato o casa Endrizzi, peraltro molto più antecedenti, ma storicamente sembra essere stato utilizzato come deposito o magazzino per materiali vari, oltre che per residenza per il primo e secondo piano.

Sono presenti peraltro alcuni avvolti a piano terra nella parte retrostante la facciata principale, in origine probabilmente destinati a ricovero di animali.

Le condizioni statiche e la manutenzione, pur essendo tuttora presente un'abitazione al primo piano, sono al limite della funzionalità. I solai in legno sembrano notevolmente deteriorati e la copertura versa in condizioni al limite della pericolosità.

L'edificio è inoltre carente di servizi e impianti tecnologici e abbisogna di interventi risolutivi per rispondere agli attuali standard normativi.

Per i motivi sopra esposti, ribadendo l'assenza di caratteri stilistici particolarmente pregevoli e rimarcando l'opportunità di recuperare le volumetrie dismesse anziché urbanizzare nuove aree ai margini del centro abitato, la proposta di variante sembra poter essere condivisa senza configurare particolari rinunce in termini di conservazione del patrimonio storico.

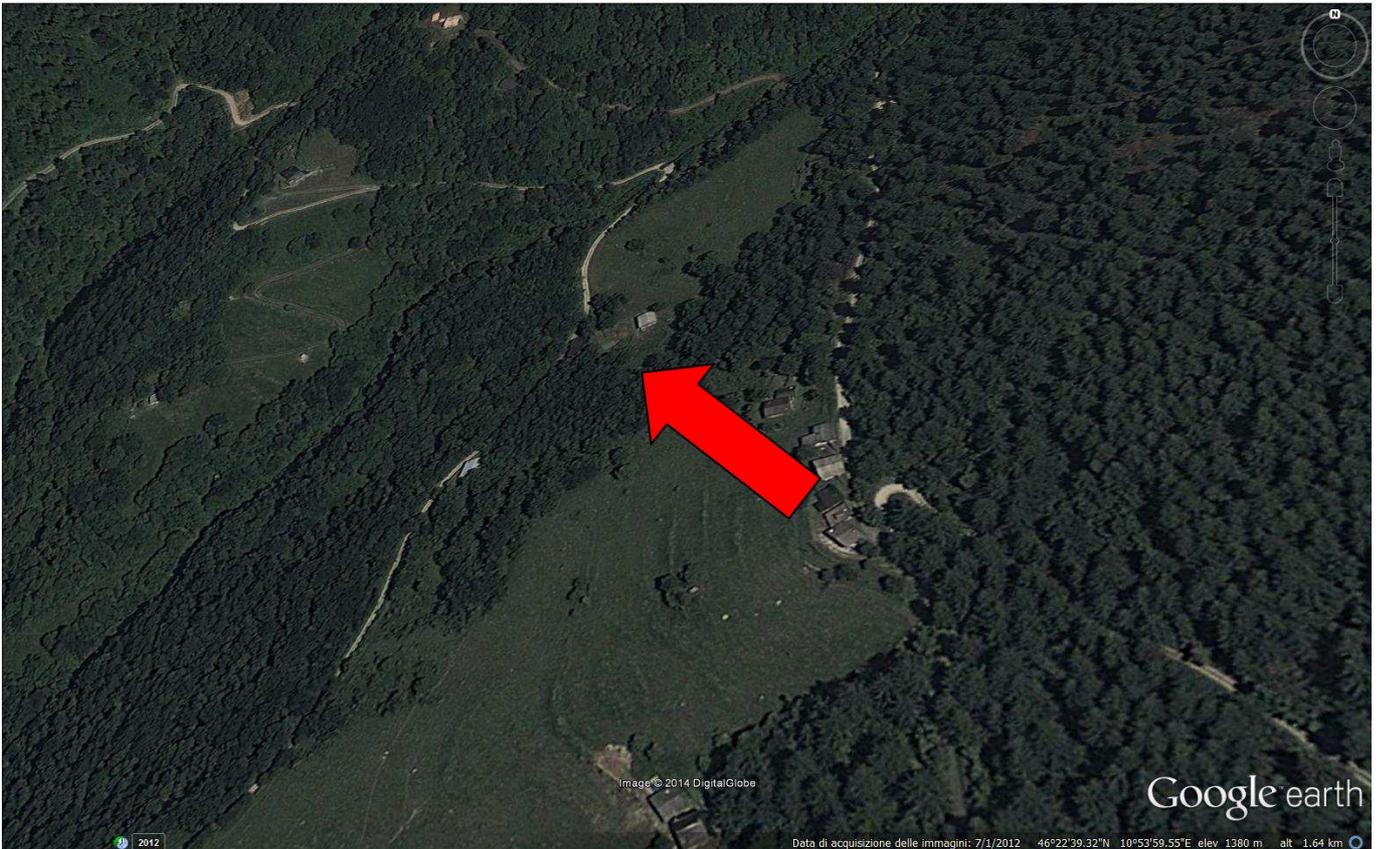
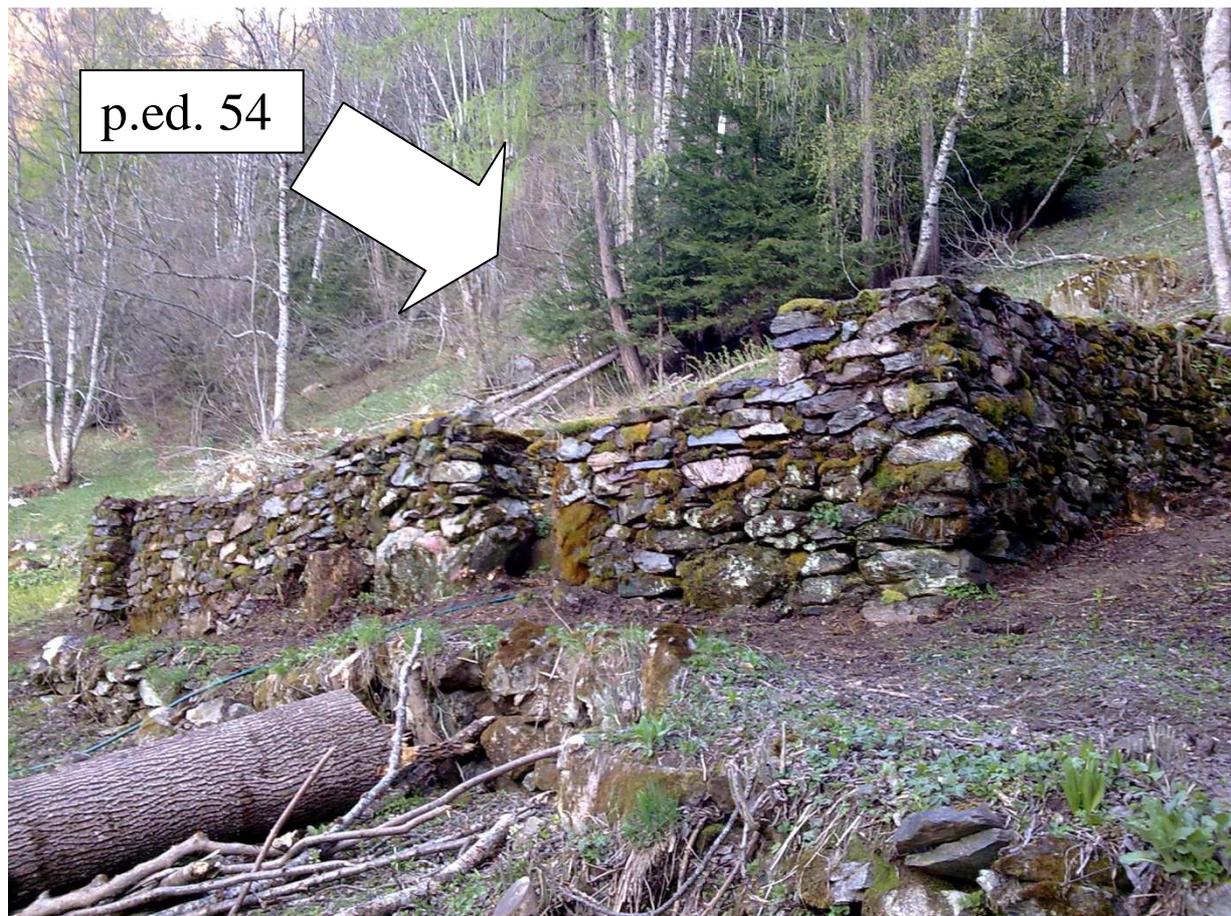
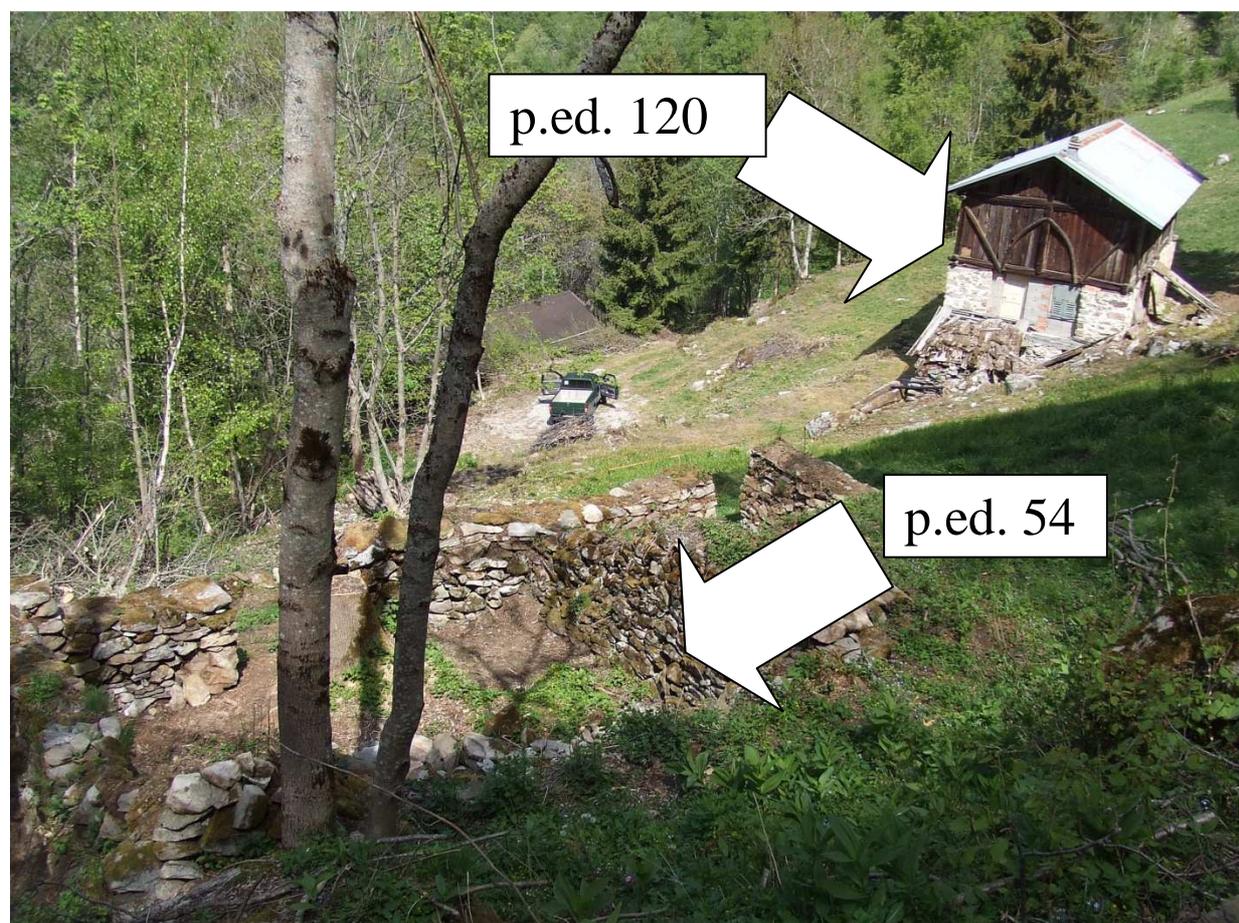
VARIANTE CLASSIFICAZIONE EDIFICIO IN CENTRO ANTICO
p.ed. 54 C.C. Arnago - scheda 05-F33

Il manufatto attualmente diroccato, è situato in una zona servita da una strada e in prossimità sono presenti altri edifici di tipo rurale alcuni dei quali opportunamente ristrutturati.

L'edificio presenta l'impianto murario a terra costituito da murature definite e riconoscibili.

Si presuppone che, se verificati i requisiti di legge, possa essere ricostruito con dimensionamento e tecnologie originarie.
